SEÑOR JUEZ:

CARLOS ALBERTO PRATO, como Perito Ingeniero Mecánico sorteado en autos n° 29988 caratulados CONTRERAS ALEJANDRA EDITH C/ SANCHEZ MARCELO LUCAS ALFREDO domicilio legal, Asociación de Peritos Judiciales, domicilio electrónico carlosalbertoprato@gmail.com respetuosamente me presento y expongo:

DAÑOS – CORRESPONDENCIA – EMBISTENTE Y EMBESTIDO

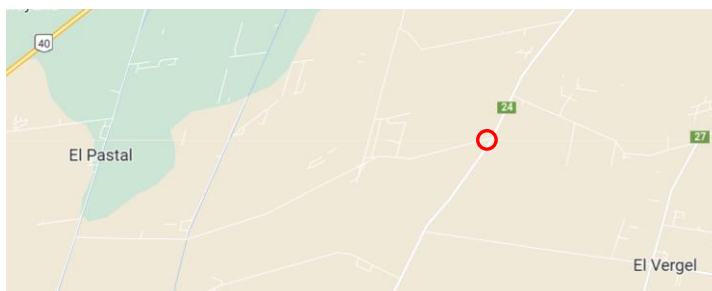
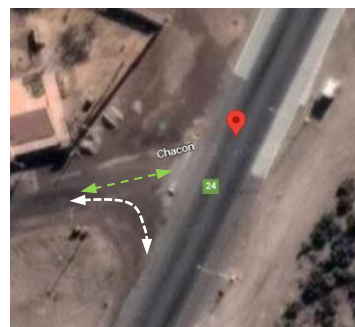
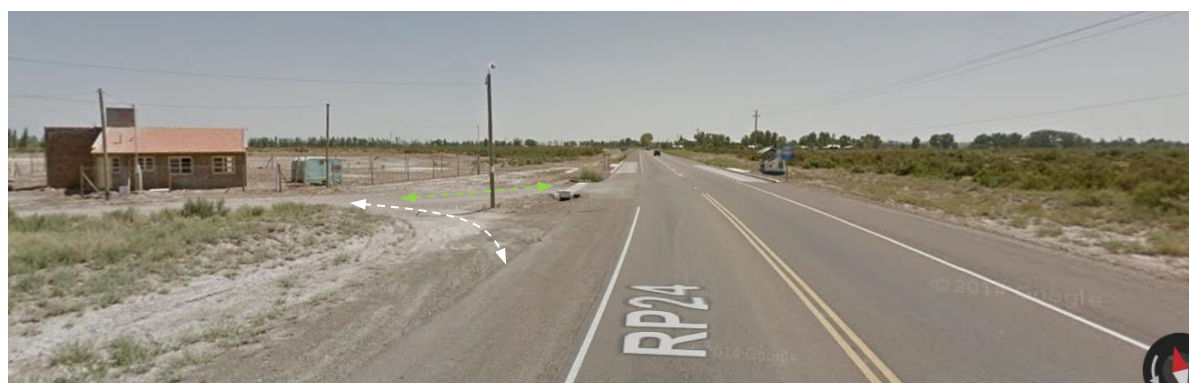
En vista satelital y en toma de Street View de Google Maps se muestran las características del lugar

El ángulo de la bocacalle es cerrado, de 50° motivo por el cual por el transito de vehículos se ha formado un paso "informal" para quienes desde y hacia el Sur efectúan un giro mas suave, principalmente vehículos "grandes" y/o con acoplado. (línea blanca de trazos). El ingreso y egreso formal frente a la discontinuidad de la doble línea amarilla es atreves del puente (línea verde de trazos)

Una bocacalle menor a 90° implica maniobra de giro cerrado que obliga a invadir parcialmente la mano contraria.

Se encuentra perfectamente marcada y se interrumpe frente al ingreso formal de la bocacalle. Me remito al título CARACTERISTICAS DE TIEMPO Y LUGAR.

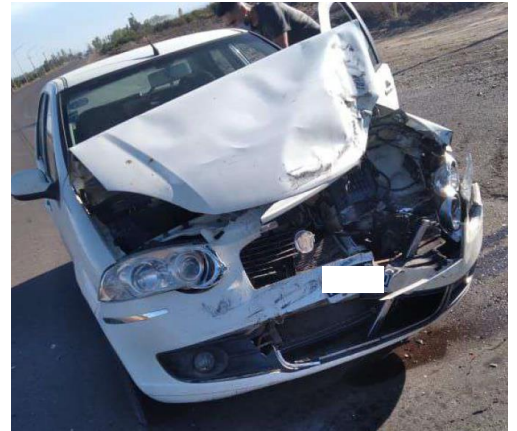
El Fiat Siena presenta daños en el sector izquierdo de su frente, (derecha del lector) con afectación de paragolpes, panel frontal, capot guardabarros delantero izquierdo y ópticas

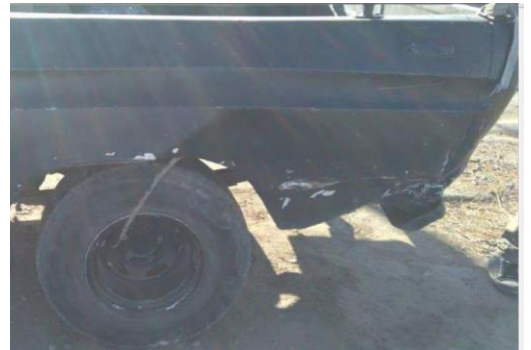
La camioneta Ford presenta daños en el sector trasero de su lateral izquierdo, por detrás de su rueda trasera.

La correspondencia de daños y las posiciones finales permite determinar que el Fiat Siena con el sector izquierdo de su frente colisiona a la Ford F100 en el sector trasero de su lateral izquierdo en modo aproximado al indicado en gráfico a escala adjunto.

Indicado en el título DAÑOS- CORRESPONDENCIA - EMBISTENTE Y EMBESTIDO

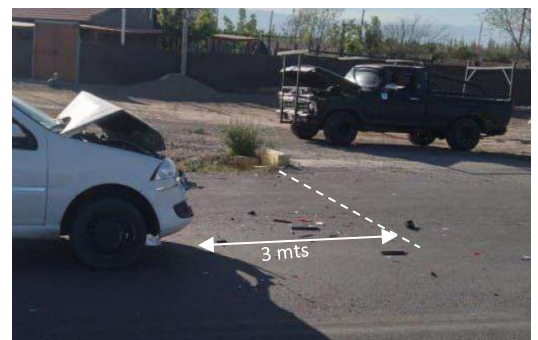
El Fiat Siena alcanza su posición final sobre la mano contraria de RP24, carril Norte a Sur, aproximadamente 3 metros al Sur del puente para ingreso de vehículos a calle Chacón, y a 30 cm de la banquina Oeste

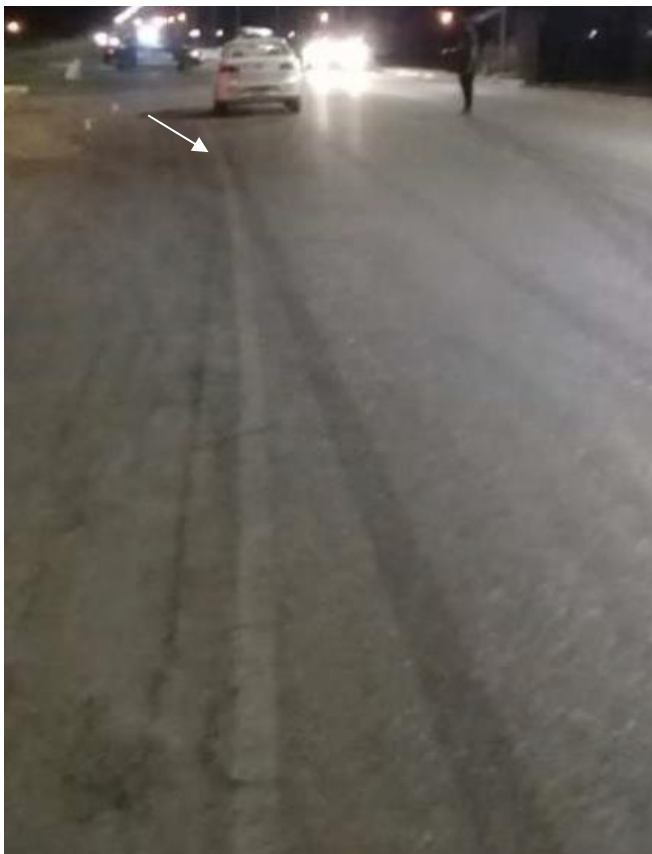
Científica gráfica y describe la huella por frenado con bloqueo del Fiat Siena como de 44 metros de longitud con un quiebre 12 metros antes de su finalización. En el sector frente a la salida Sur de Chacón consigna restos desprendidos de los vehículos, plásticos, vidrios, tierra, etc.

El quiebre de la huella se produce porque al producirse la colisión cambian las condiciones dinámicas de Siena y se produce un ligero cambio de dirección.

En la toma adjunta puede verse la huella por bloqueo que se va arrimando a la banquina hasta tocarla 12 metros antes de su final, desde ese punto se produce el cambio de dirección (flecha blanca) para finalizar a 40 cm de la línea de banquina.

(por un efecto de perspectiva la distancia aparenta ser menor a 12 metros).
